Die Baugeschichte eines Hauses zu dokumentieren ist ein schwieriges Unternehmen, vor allem, wenn eine Zeitspanne von 250 Jahren erfasst und nachgezeichnet werden soll. Das musste auch die Gruppe *Historia Domus* erfahren, als sie vor einigen Jahren mit ihren Recherchen über das Schul- und Bethaus in der Richardstraße 97 begann. Am Anfang stand die optimistische Vorstellung, dass sich die Baugeschichte relativ einfach werde rekonstruieren lassen. Denn schließlich leben wir in einer Stadt, in der kein Mensch einfach ein Gebäude einreißen oder ein neues bauen darf, ohne über eine entsprechende behördliche Genehmigung zu verfügen. Berlin ist berühmt (-berüchtigt?) für seine strengen Bauordnungen und die darüber wachenden Bauämter. Doch die Akten, die sich in den verschiedenen Archiven fanden, waren nicht so vollständig wie wir erwartet hatten. Manches aus der Baugeschichte bleibt darum im Dunkeln. Vieles aber konnte geklärt werden.

**Das Schul- und Bethaus  
in Böhmisches-Rixdorf**

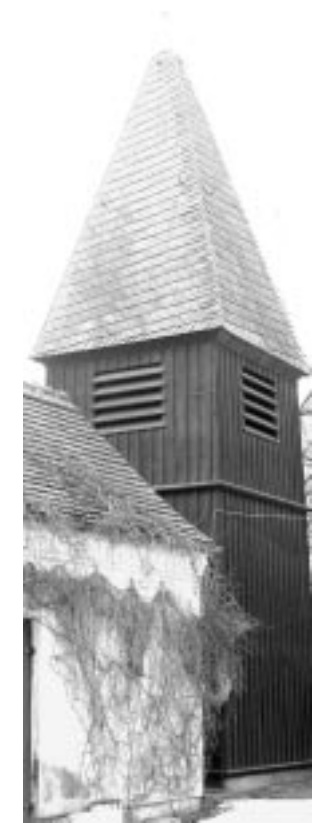
Glockenturm und ehemaliges Stallgebäude

Der Glockenturm hat die Grundmaße von 3 × 3 m und verjüngt sich bis zu einer Höhe von 4 m auf 2,6 × 2,6 m, darüber befindet sich die Glockenstube 2 m hoch, und den Abschluss bildet ein Zeltdach mit 2 m Höhe; die Gesamthöhe beträgt somit 8 m.

Die hölzerne Konstruktion ist der zum Teil noch immer ländlich wirkenden Umgebung angepasst und komplett mit einfachen Nadelholzbrettern verkleidet; das Dach ist mit Schiefer eingedeckt.
