## Das Schul- und Bethaus in Böhmisches-Rixdorf

Die Baugeschichte eines Hauses zu dokumentieren ist ein schwieriges Unternehmen, vor allem, wenn eine Zeitspanne von 250 Jahren erfasst und nachgezeichnet werden soll. Das musste auch die Gruppe *Historia Domus* erfahren, als sie vor einigen Jahren mit ihren Recherchen über das Schul- und Bethaus in der Richardstraße 97 begann. Am Anfang stand die optimistische Vorstellung, dass sich die Baugeschichte relativ einfach werde rekonstruieren lassen. Denn schließlich leben wir in einer Stadt, in der kein Mensch einfach ein Gebäude einreißen oder ein neues bauen darf, ohne über eine entsprechende behördliche Genehmigung zu verfügen. Berlin ist berühmt (-berüchtigt?) für seine strengen Bauordnungen und die darüber wachenden Bauämter. Doch die Akten, die sich in den verschiedenen Archiven fanden, waren nicht so vollständig wie wir erwartet hatten. Manches aus der Baugeschichte bleibt darum im Dunkeln. Vieles aber konnte geklärt werden.

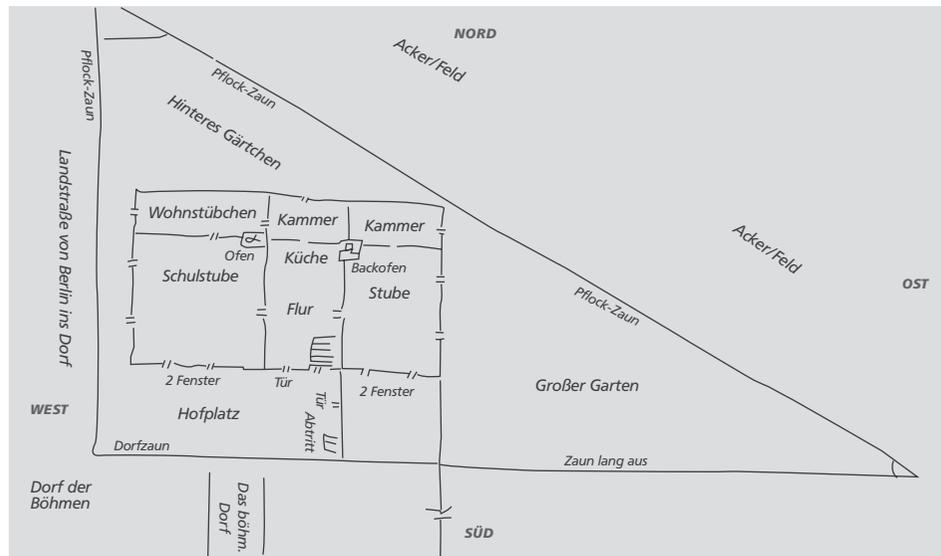
Das Schulhaus der Evangelisch-Reformierten Böhmisches Gemeinde zu Rixdorf von 1751. Umzeichnung der Handskizze von 1752.

Pläne, nach denen dieser Bau ausgeführt wurde, lassen sich nicht mehr auffinden. Durch eine vorhandene, sehr ausführliche von Prediger Elsner angefertigte Skizze auf der Rückseite einer Urkunde von 1752 – also nach Fertigstellung – lässt sich vermuten, dass er auch die Entwurfskizzen der zu errichtenden Schule angefertigt hatte.

Nach einer Baubeschreibung, den vorliegenden Abrechnungen und Finanzierungsunterlagen lässt sich das Haus als zweigeschossiger Fachwerkbau mit Satteldach beschreiben. Die Ausmauerung des Fachwerks erfolgte mit Ziegeln aus Rathenow, da eine Ziegelei in Riecksdorf erst 1764 errichtet wurde.

Neben der Schulstube und des Schulmeisters Wohnstübchen waren noch drei Stuben zum Vermieten vorhanden. Das Haus stand mit seinem Giebel zur „Landstraße von Berlin ins Dorf“. Die Küche war gemäß der in Brandenburg verbreiteten Hausform des Mittelflurhauses als „Schwarze Küche“ d. h. ohne Fenster, ausgeführt. Beleuchtet wurde sie nur durch den offenen Schornstein. 1785 mussten an dem Bau die ersten umfangreichen Reparaturen durchgeführt werden.

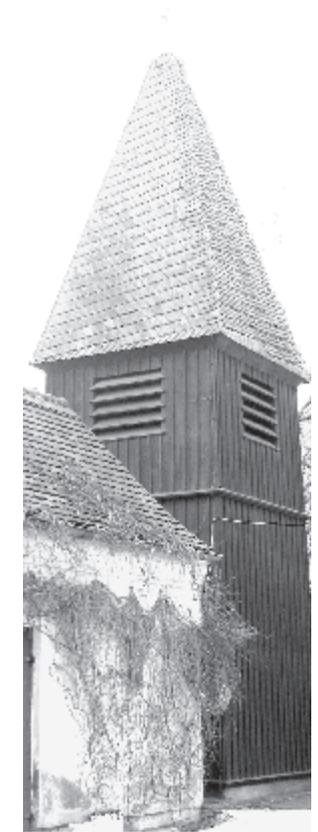
Glockenturm und ehemaliges Stallgebäude

Der Glockenturm hat die Grundmaße von  $3 \times 3$  m und verjüngt sich bis zu einer Höhe von 4 m auf  $2,6 \times 2,6$  m, darüber befindet sich die Glockenstube 2 m hoch, und den Abschluss bildet ein Zeltdach mit 2 m Höhe; die Gesamthöhe beträgt somit 8 m.

Die hölzerne Konstruktion ist der zum Teil noch immer ländlich wirkenden Umgebung angepasst und komplett mit einfachen Nadelholzbrettern verkleidet; das Dach ist mit Schiefer eingedeckt.

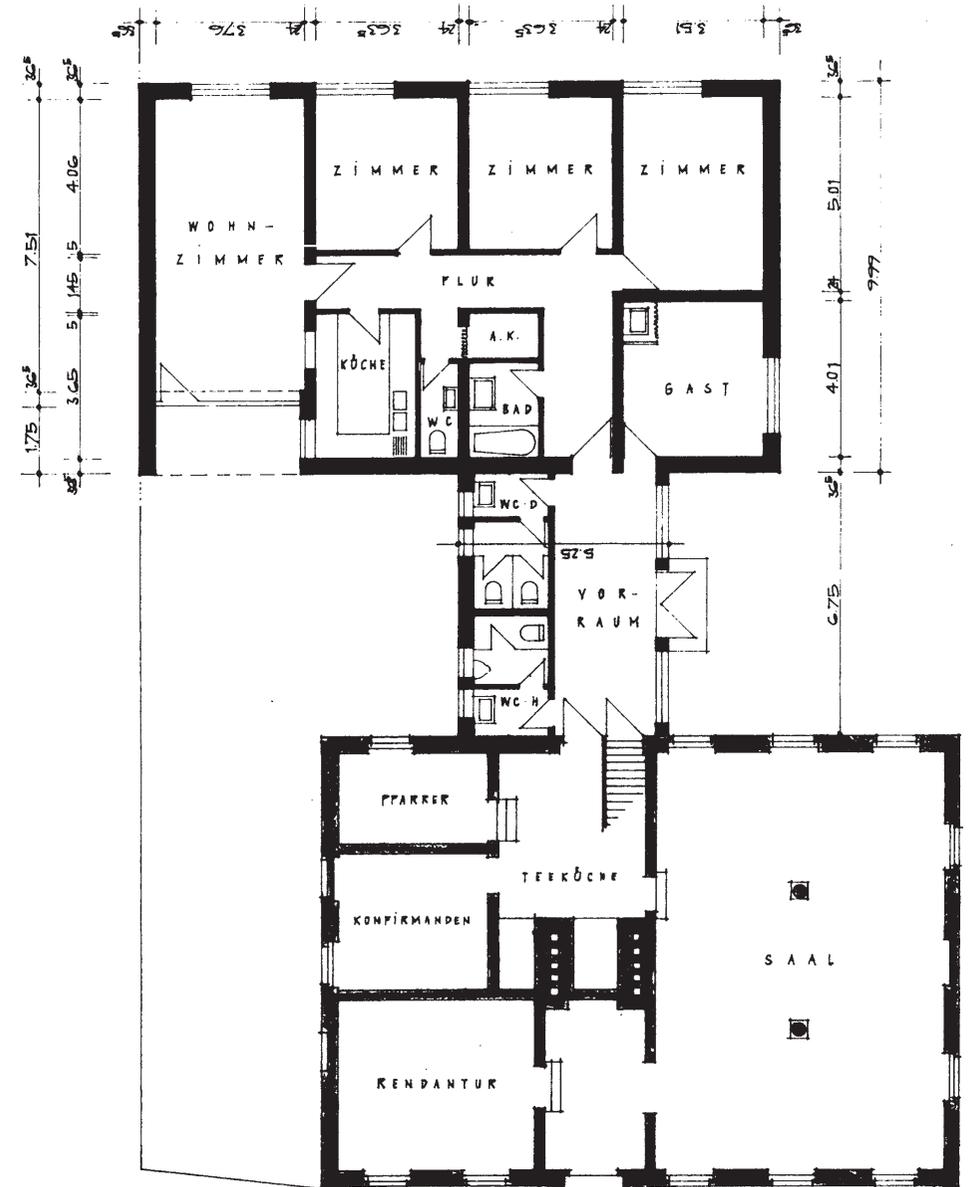
Anbau einer Küsterwohnung.  
Vorentwurf von 1971. Nach  
der Zeichnung des Architekten  
G. Strauchmann

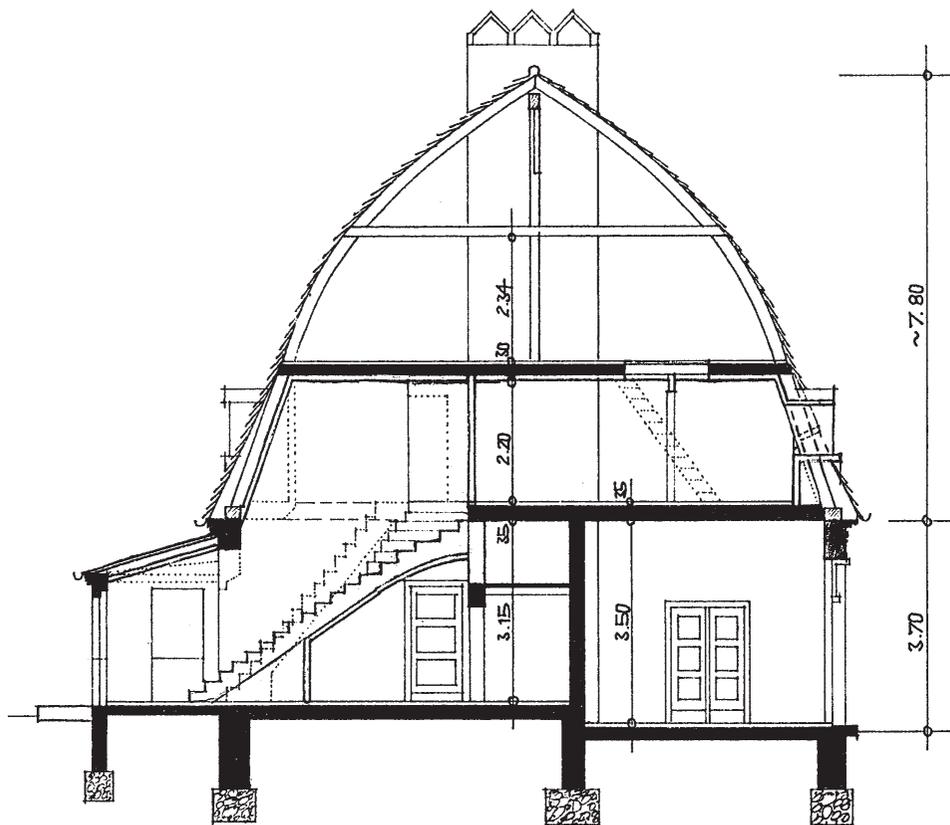
Q U E R S C H N I T T

Aus den Plänen zum Umbau des Gemeindehauses von 1972. Zeichnung des Architekten G. Strauchmann.

„Das unter Denkmalschutz stehende ehemalige Schulhaus wird zur Zeit von der Bethlehems-gemeinde als Gemeindehaus genutzt. Durch die jetzt vorgesehenen Umbauarbeiten soll eine bessere Nutzung, vor allem des Obergeschosses erreicht werden. Zu diesem Zweck muss die den heutigen Baubestimmungen nicht mehr entspre-

chende Treppe zum Obergeschoss abgerissen und durch eine neue Geschosstreppe ersetzt werden.

Die bisher im Erdgeschoss gelegene unzureichende Hausmeisterwohnung soll im Obergeschoss untergebracht werden.

Die Räume im Erdgeschoss werden als Gemeinderäume genutzt.“
